二日市東小学校
[対策検討メンバー] 学校・教育委員会・道路管理者

通学路交通安全プログラム 合同点検実施状況

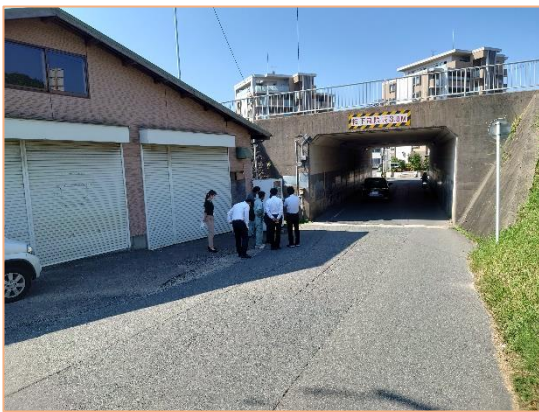
バイパス下のトンネルの幅が狭く危険。交通量も多い。

- ・トンネル内の路側線の新設、路側線内のカラー舗装検討
(トンネル外の路側線が途切れている部分の引き直し含む)

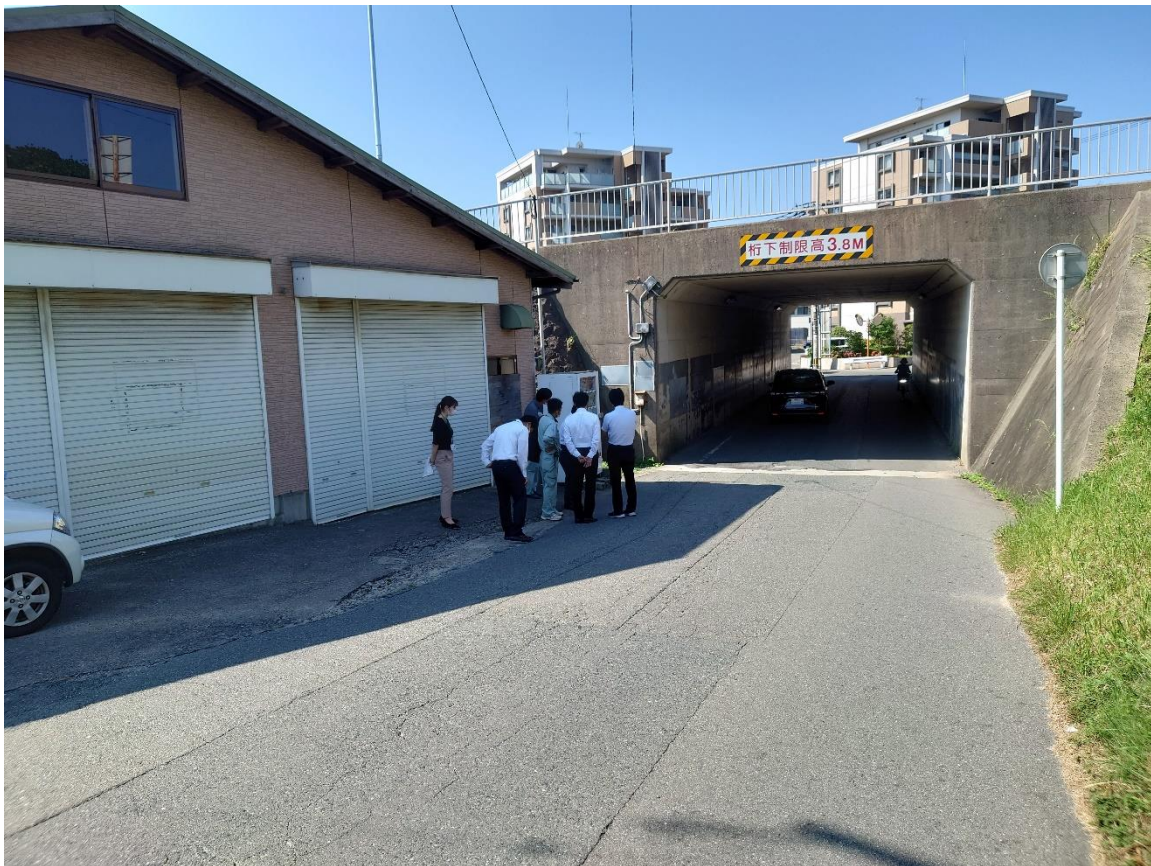
学 校 名	二日市東小学校	学 校 案 件 NO.	二日市東小 1
所 在 地	針摺中央1丁目 25 番地付近		
問 題 点	バイパス下のトンネルの幅が狭く危険。交通量も多い。

点 検 結 果	・トンネル内の路側線の新設、路側線内のカラー舗装検討 (トンネル外の路側線が途切れている部分の引き直し含む)
対応部署	維持管理課

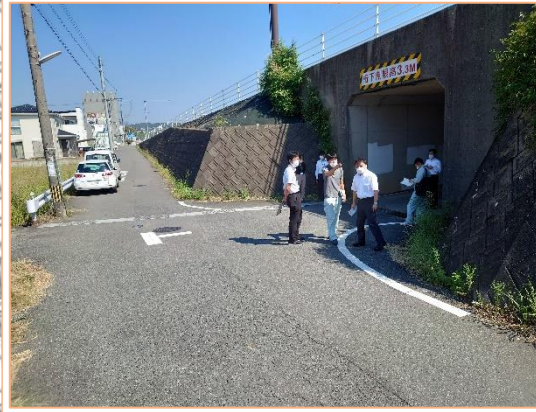
見通しが悪い。抜け道のため車がスピードを出している。

- ・トンネル内の路側線の新設検討

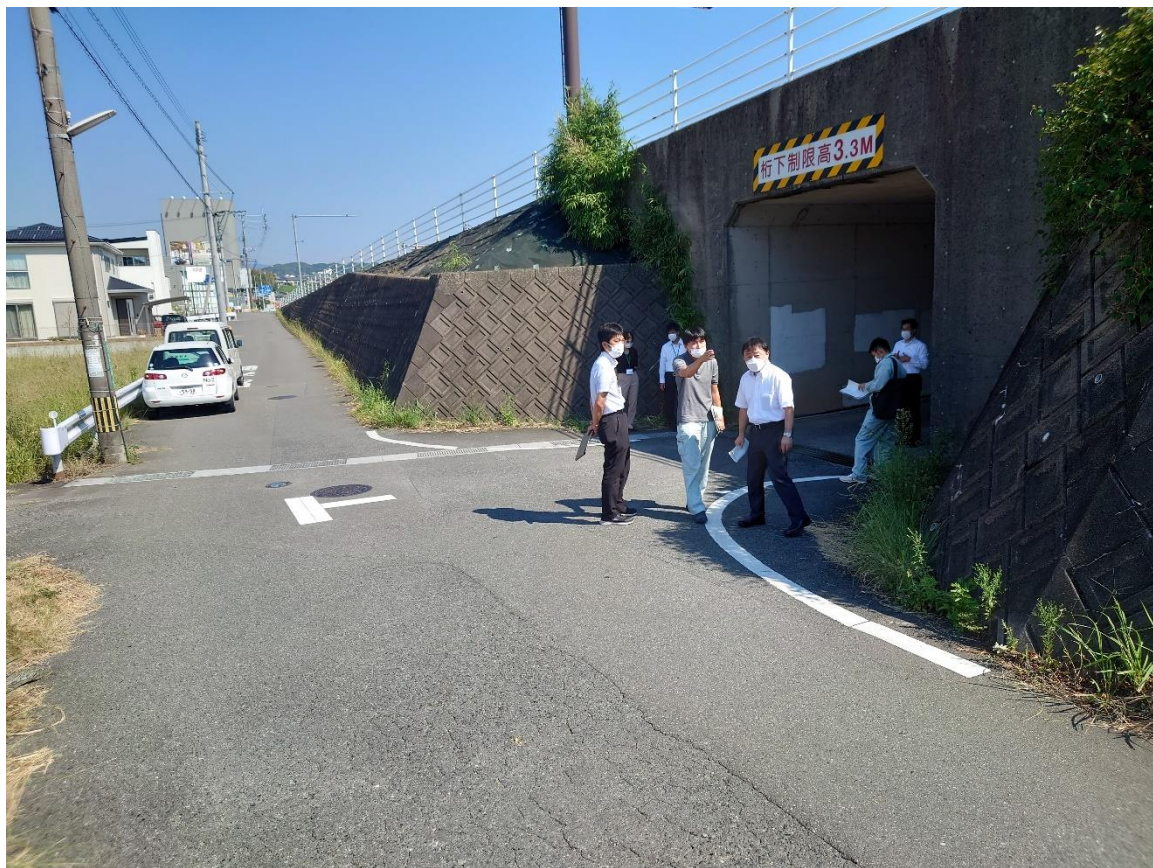
学 校 名	二日市東小学校	学 校 案 件 NO.	二日市東小2
所 在 地	針摺中央1丁目11番地付近		
問 題 点	見通しが悪い。抜け道のため車がスピードを出している。

点 検 結 果	・トンネル内の路側線の新設検討
対応部署	維持管理課
