阿志岐小学校

通学路交通安全プログラム 合同点検実施状況

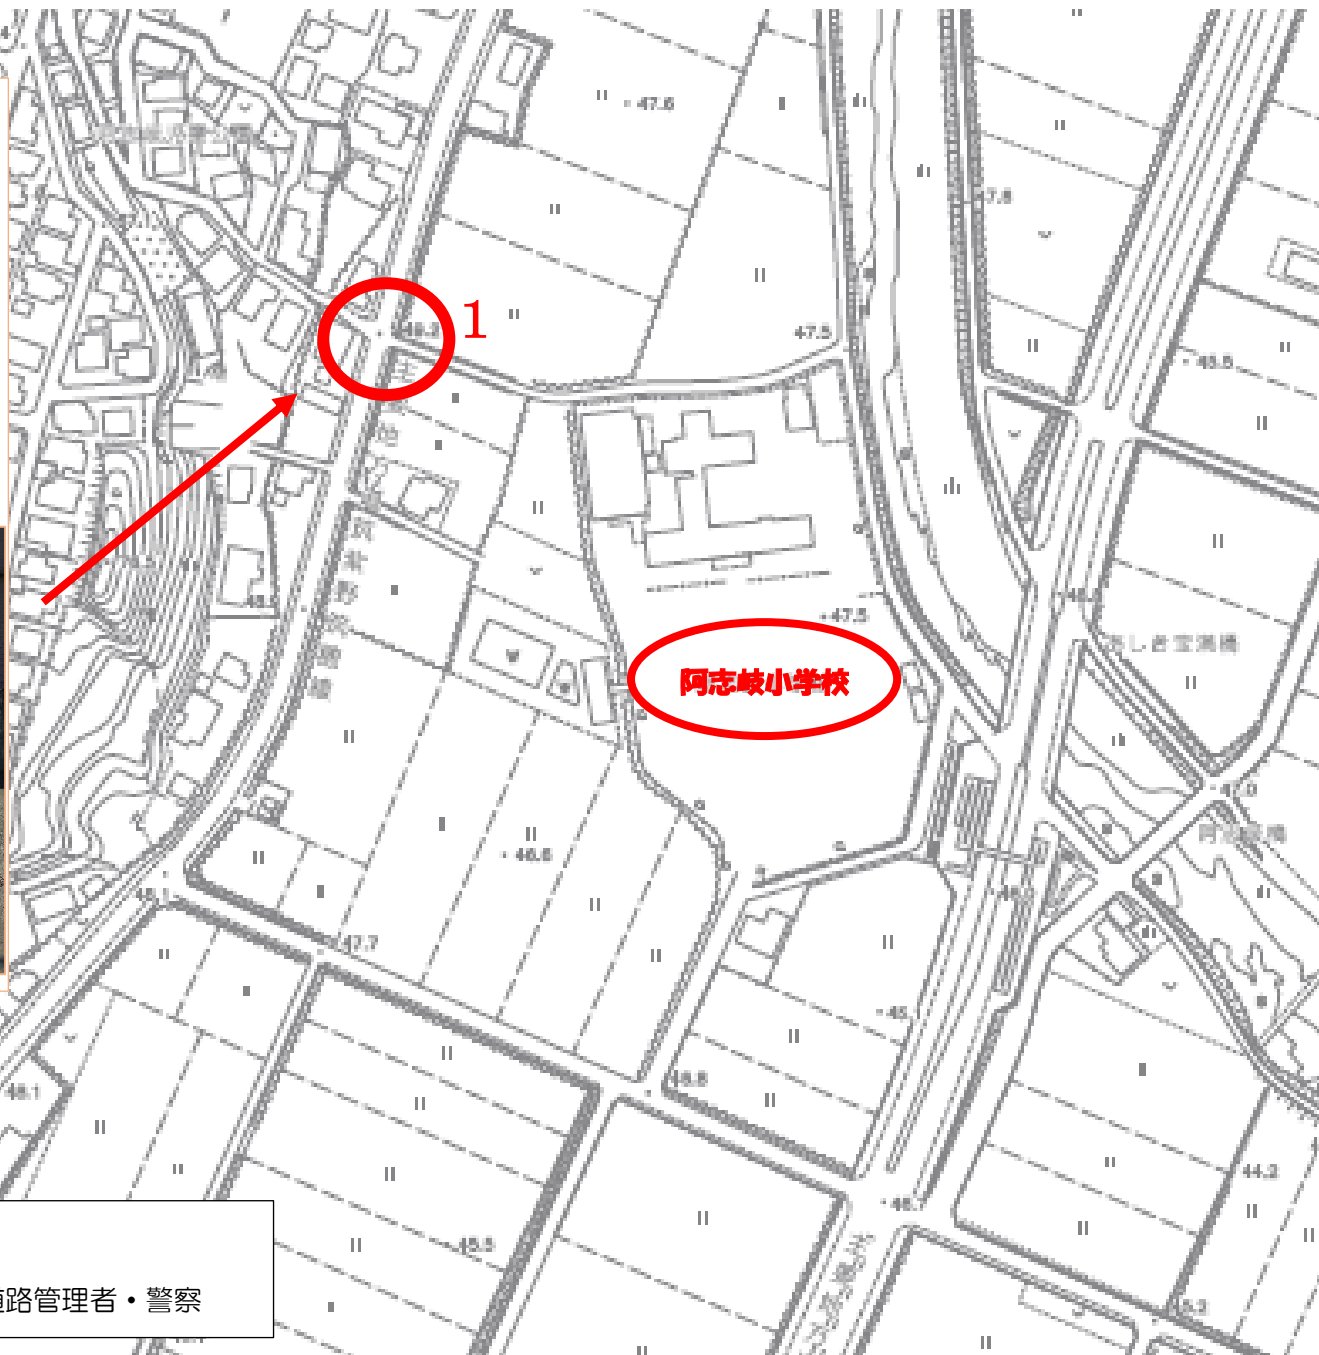
車・トラックの通行が多い。スピードを出して走行。歩道が狭い。

学 校 名	阿志岐小学校	学 校 案 件 NO.	阿志岐小 1
所 在 地	阿志岐 HAIR STYLIST OHTA 横信号		
問 題 点	車・トラックの通行が多い。スピードを出して走行。歩道が狭い。		
現場確認状況

- 県道に接続する市道部において、路側線の新設、路側線内のカラー舗装検討
(児童の滞留箇所等を設けるよう検討)

点 検 結 果	<ul style="list-style-type: none"> ・ 県道に接続する市道部において、路側線の新設、路側線内のカラー舗装検討 (児童の滞留箇所等を設けるよう検討) 		
対応部署	維持管理課

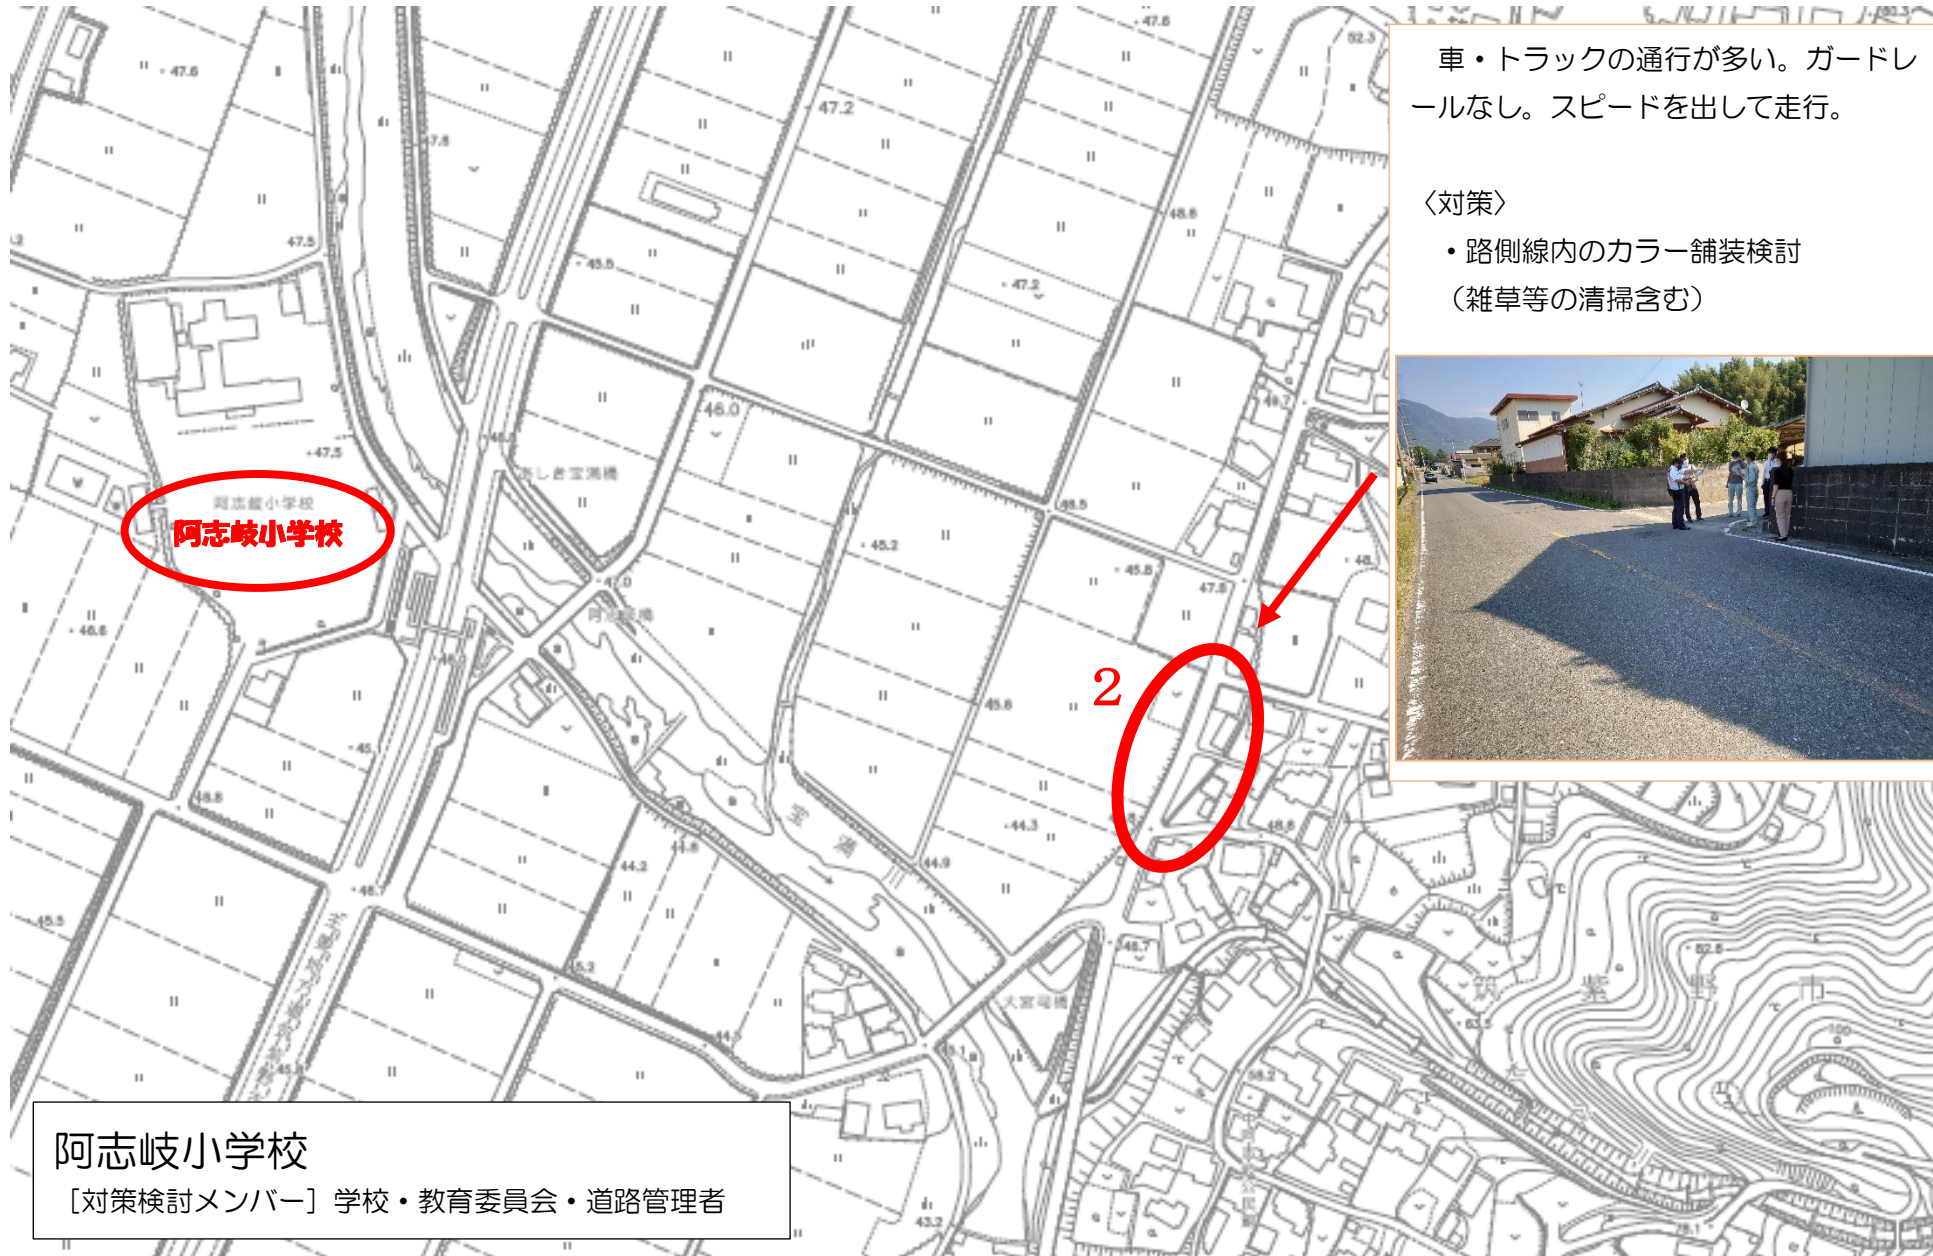
車・トラックの通行が多い。ガードレールなし。スピードを出して走行。

学 校 名	阿志岐小学校	学 校 案 件 NO.	阿志岐小2
所 在 地	阿志岐 798 番地付近		
問 題 点	車・トラックの通行が多い。ガードレールなし。スピードを出して走行。		
現場確認状況

- 路側線内のカラー舗装検討
(雑草等の清掃含む)

点 検 結 果	・路側線内のカラー舗装検討 (雑草等の清掃含む)		
対応部署	維持管理課

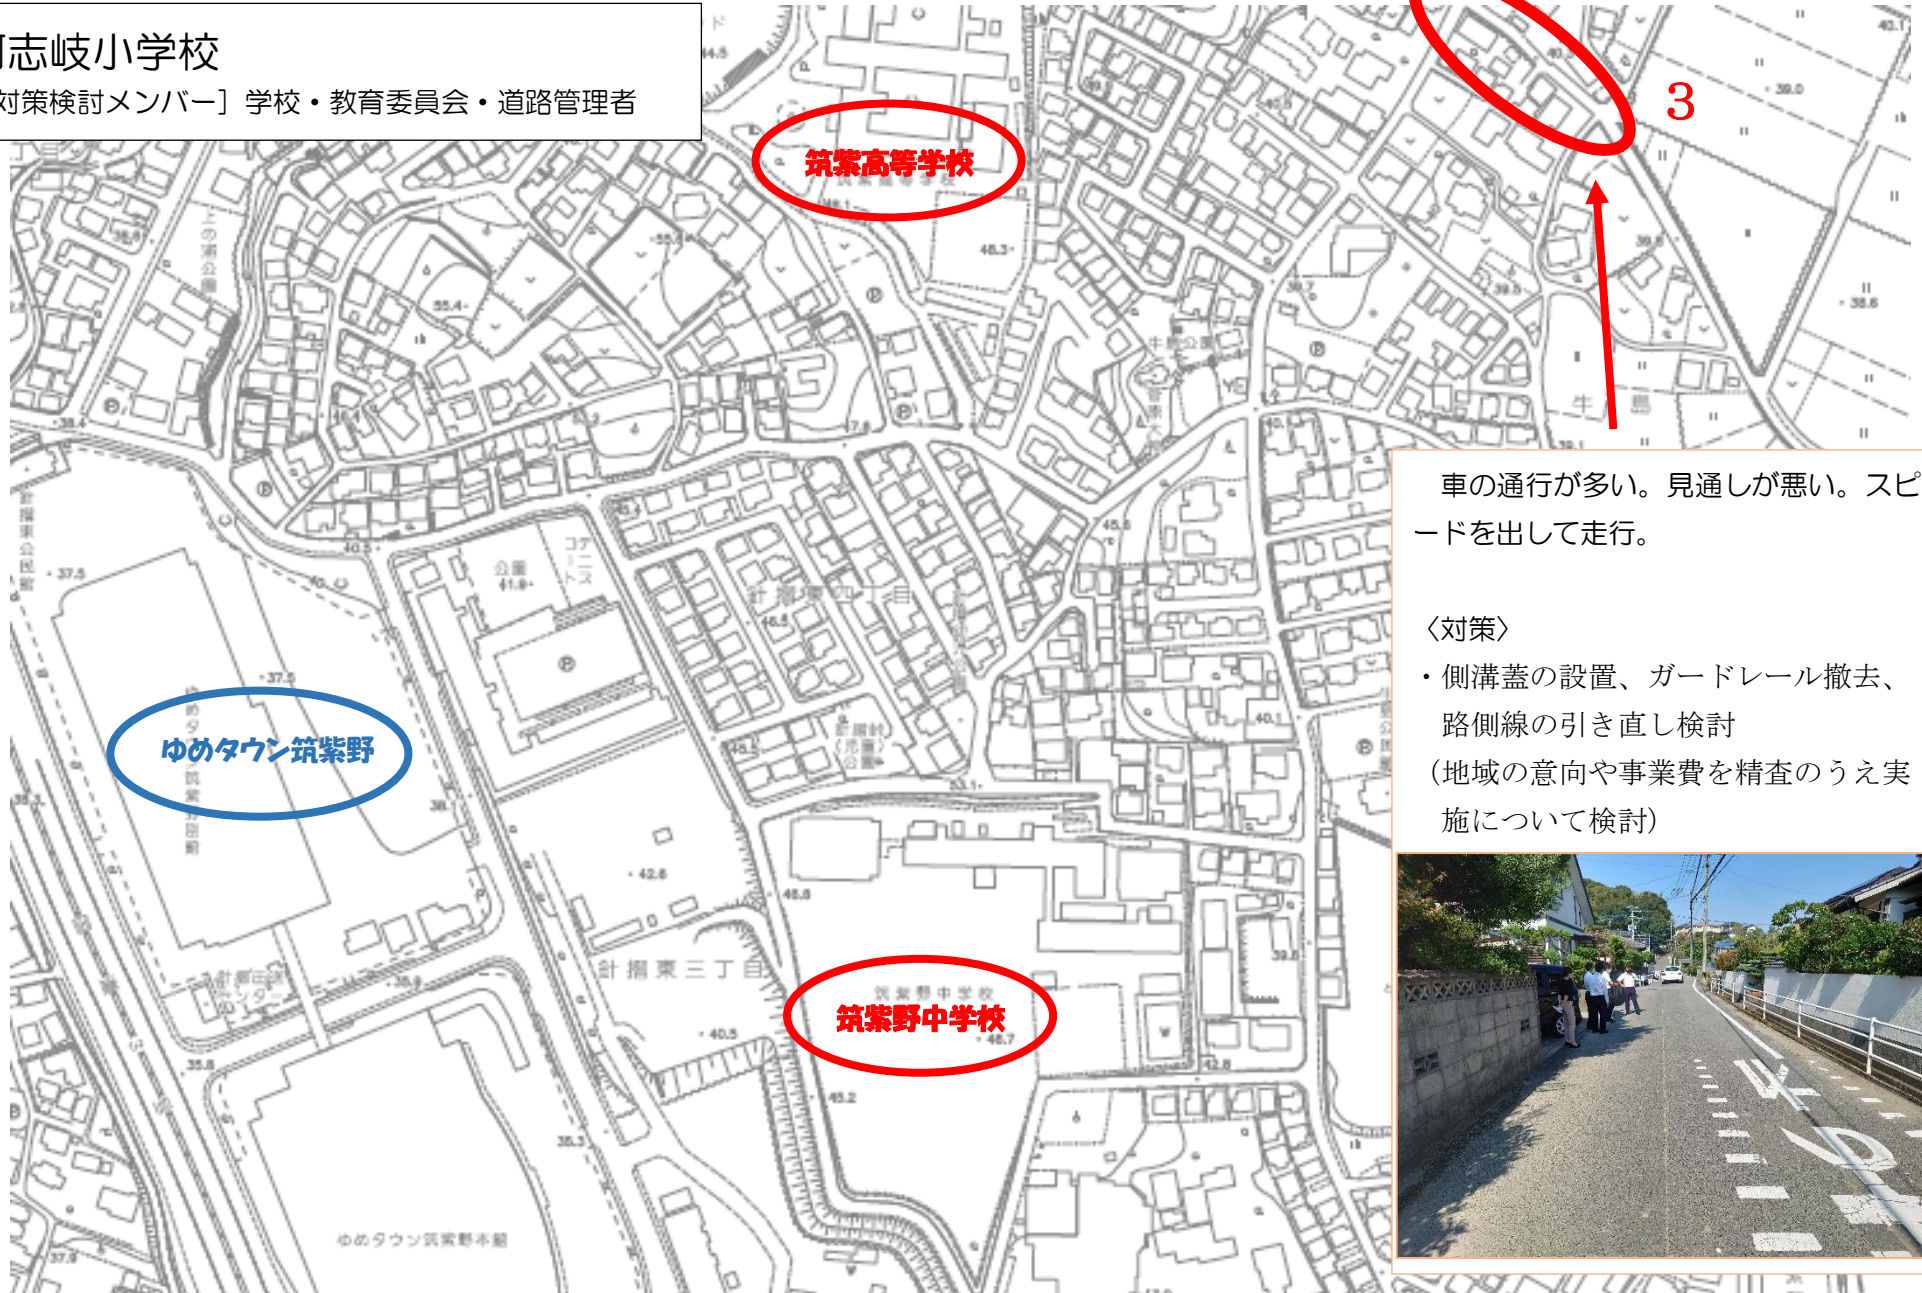
車の通行が多い。見通しが悪い。スピードを出して走行。

学 校 名	阿志岐小学校	学 校 案 件 NO.	阿志岐小3
所 在 地	牛島 牛島観音堂付近		
問 題 点	車の通行が多い。見通しが悪い。スピードを出して走行。

- ・側溝蓋の設置、ガードレール撤去、路側線の引き直し検討
(地域の意向や事業費を精査のうえ実施について検討)

点 検 結 果	・側溝蓋の設置、ガードレール撤去、路側線の引き直し検討 (地域の意向や事業費を精査のうえ実施について検討)
対応部署	維持管理課
