阿志岐小学校

通学路交通安全プログラム 合同点検実施状況

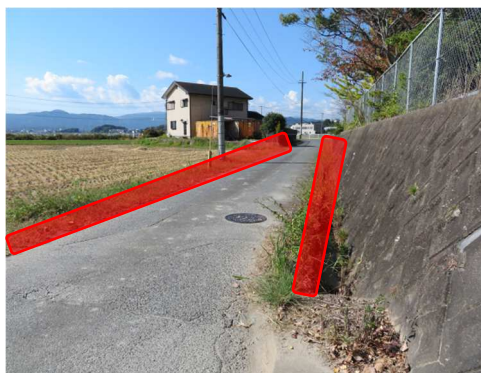
1

小学校南門から正門に続く道路が狭く、通行者が危険である。

- ・側溝（写真の赤色部分）を広く整備できるか検討。

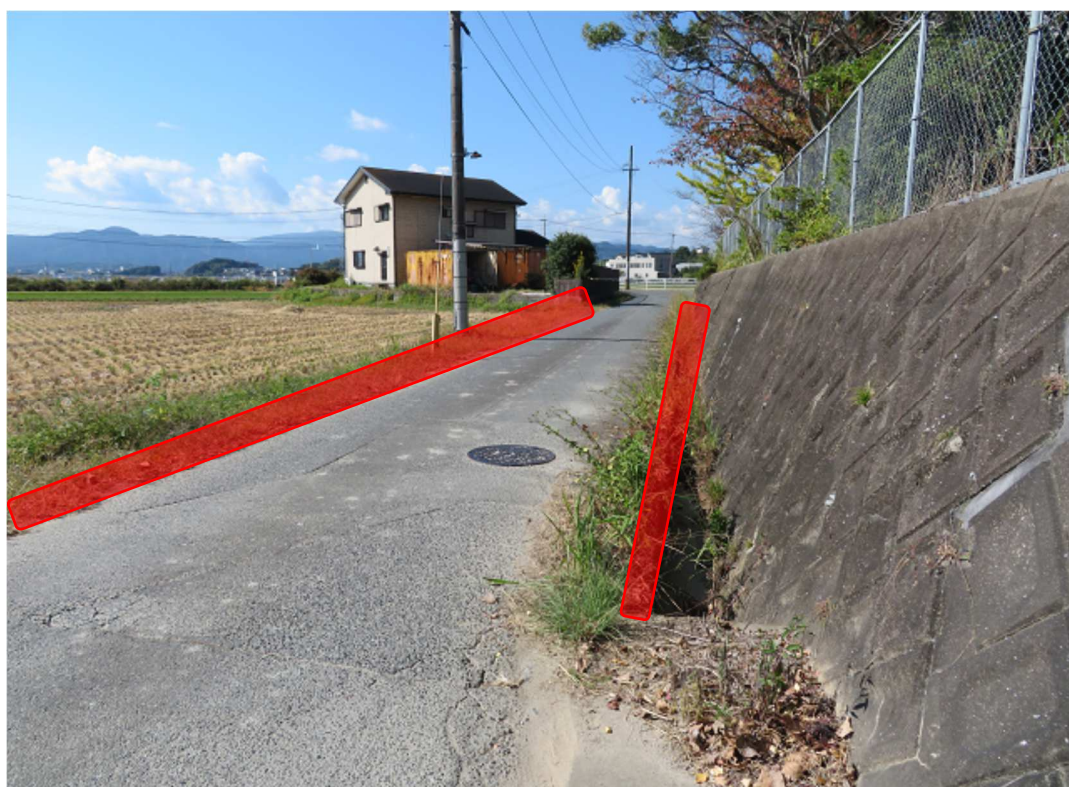
学 校 名	阿志岐小学校	学 校 案 件 NO.	阿志岐小 1
所 在 地	阿志岐 2350		
問 題 点	小学校南門から正門に続く道路が狭く、通行者が危険である。

点 検 結 果	・側溝（写真の赤色部分）を広く整備できるか検討。
対応部署	維持管理課

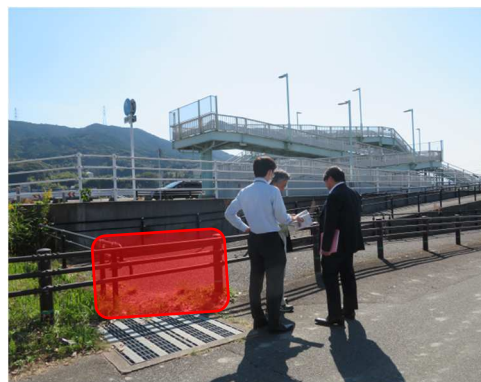
歩道を渡り、スロープを下った後から校門までの道が狭く危険である。

学 校 名	阿志岐小学校	学 校 案 件 NO.	阿志岐小 2
所 在 地	筑紫野市阿志岐 2221-2		
問 題 点	歩道を渡り、スロープを下った後から校門までの道が狭く危険である。		
現場確認状況

- ・フェンスの一部（写真赤色部分）撤去を検討。

点 検 結 果	・フェンスの一部（写真赤色部分）撤去を検討。		
対応部署	那珂県土整備事務所
