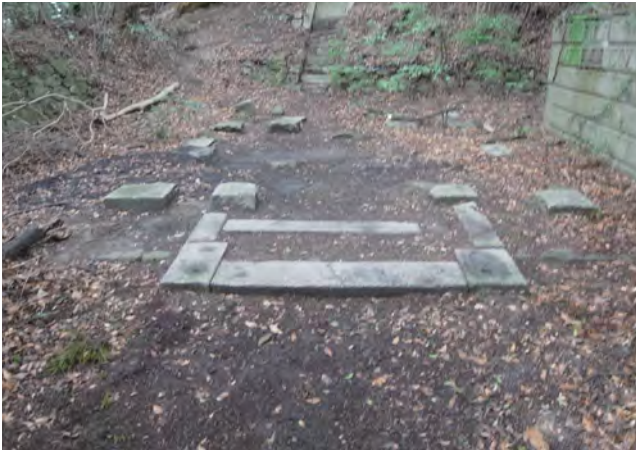
写真 3-8 礎石 (旧社殿跡)

山頂、山中に古代の遺物の散布地としての遺跡であり、近世には山頂に愛嶽(飯綱)神社の社殿等や神社を管理する山伏の財行坊が置かれ、宝満山と一体的な信仰の場とされていた。現在は龍門神社の社地であるが、社殿は無く礎石のみの状況で、最高所に石囲いされた石祠に土製の愛宕勝軍地藏が祀られている(写真 3-8、9)。戦前までは農耕にかかわる牛馬の無事を祈願する参拝所としてにぎわった。山頂付近の様相は、大正末年から昭和初期頃は萱場とされ樹林はなかったようだが、戦後は太宰府市側の大半は雑木林、筑紫野市大石側はスギヒノキの植林地となった。

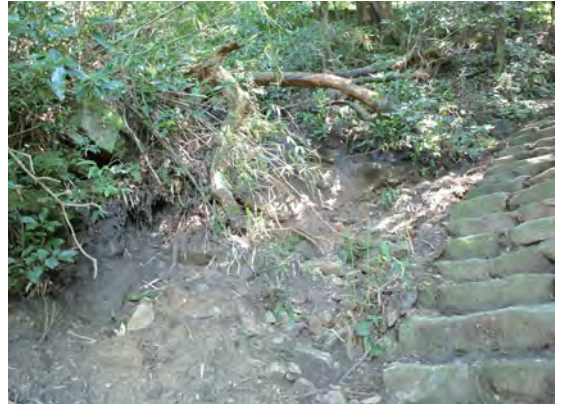
写真3-11 百段ガンギ横の崩壊

坂」と呼ばれるルート（現在の大谷尾根道）が記載され、複数の登拝のルートがあった事が知られる。平成30年（2018）7月の集中豪雨で西の登拝ルートの通称「百段ガンギ」脇の斜面が崩れ、崩壊した部分には江戸時代の造成面の下層に鎌倉時代の層が現れたことから、登拝道と石垣の一部が中世に遡る可能性を示している（写真3-11）。

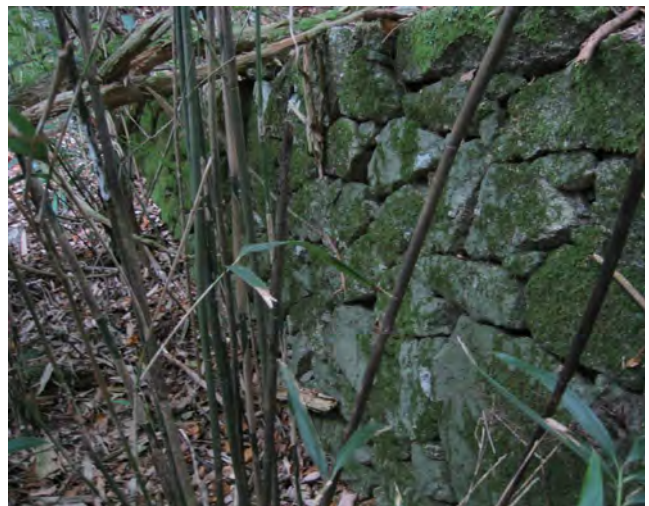
写真 3-14 西院谷坊跡の石垣

近世に宝満山祭祀に従事した修験道の行者が坊を営んだエリアで、生活施設としての石垣、石段、通路からなる坊跡、堂社跡、井等の水場、墓地とその外延に広がる山林などがある(写真3-14)。近世には庶民による宝満山参拝が盛んに行われるが、この西院谷を通る登拝道を利用していた。

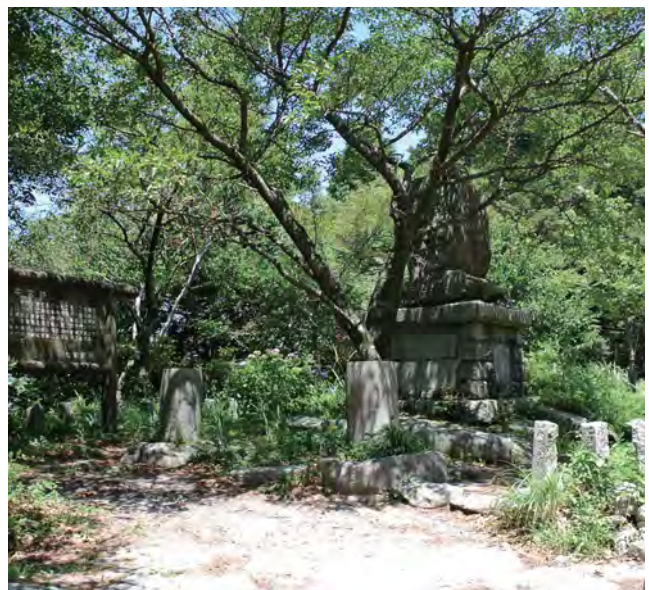
写真 3-17 鳥居跡と竈門山碑

現在、講堂跡には礎石と石積基壇に石祠2基が、倒壊した鳥居の前には明治28年の官幣小社昇格記念の「竈門山碑」が残されている。
