f. 本谷地区

g. その他の山中地区

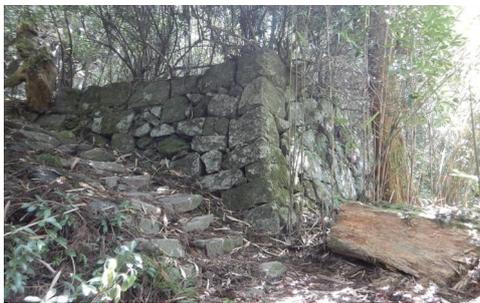
写真 3-18 東院谷の石垣

一方で、本地区でも近年の集

中豪雨や地震などで多数の土砂崩れが発生している。登山者の増加による登山道の変形が雨水経路を変え、集中豪雨に雨水が大量に坊跡に流入して土砂災害を引き起こしている。また、登山者が高齢化してきており、それに起因する当該域での遭難発生事案も多い。

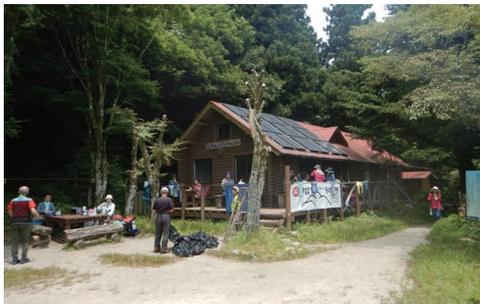
写真 3-19 キャンプセンター

昭和 40 年代以降は福岡都市圏近郊の山として多くの登山者が訪れるようになり、登拝道をメインルートに入山する状態が、現在も続いている。そのような中、昭和 43 年(1968)に東院谷地区の座主跡の平地を利用しプレハブの山小屋が設置され、平成元年(1989)にログハウスとしてリニューアルされ、山中で宿泊できる山となった(写真 3-19)。

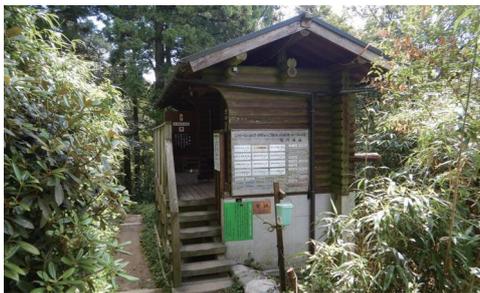
写真 3-20 バイオトイレ

キャンプセンターの管理を担ったのは任意団体の西鉄山友会であり、同会は山小屋のし尿管理(荷下ろしによる廃棄)をはじめ、宝満山全域で登山者へのごみの持ち帰り運動、登山路・石段の維持管理、危険個所のロープ・足場の設置、廃仏毀釈で谷に投棄された石仏の搜索・再設置などの活動を自主的に行うようになった。平成 20 年(2008)には西日本鉄道株式会社の出資で既存のトイレを改修してバイオトイレを整備している(写真 3-20)。

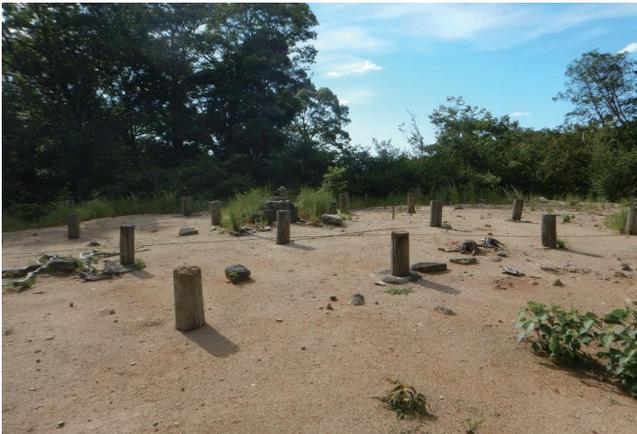
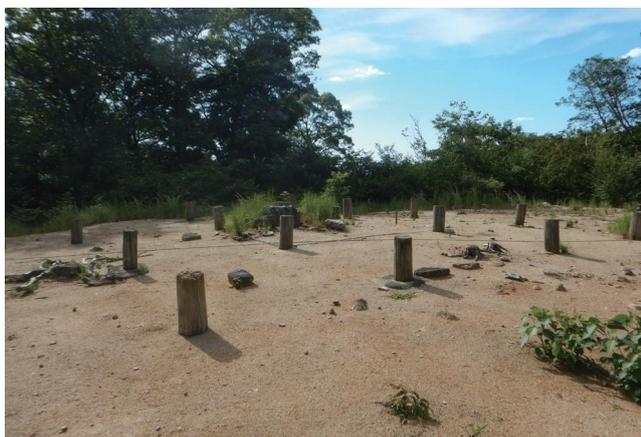
写真 3-21 礎石建物跡

初めはマツやクヌギなどの雑木の生える山林であったが、礎石のある箇所は発掘調査に先立って皆伐され、埋め戻された後は地元有志によってスギの木を使った遺跡の表示がなされている(写真 3-21)。礎石横の平地には天台宗により宝塔の古図を基に 1/10 の大きさで石造宝塔が置かれ、法華経を納経している(写真 3-22)。地所の林道に接する側には宝塔の説明板が二基設置されている。地所内は礎石と復元石塔のある空地とスギの植樹による山林、参道からなる。地所は天台宗のものだが日常的な清掃などは地

初めはマツやクヌギなどの雑木の生える山林であったが、礎石のある箇所は発掘調査に先立って皆伐され、埋め戻された後は地元有志によってスギの木を使った遺跡の表示がなされている(写真 3-21)。礎石横の平地には天台宗により宝塔の古図を基に 1/10 の大きさで石造宝塔が置かれ、法華経を納経している(写真 3-22)。地所の林道に接する側には宝塔の説明板が二基設置されている。地所内は礎石と復元石塔のある空地とスギの植樹による山林、参道からなる。地所は天台宗のものだが日常的な清掃などは地

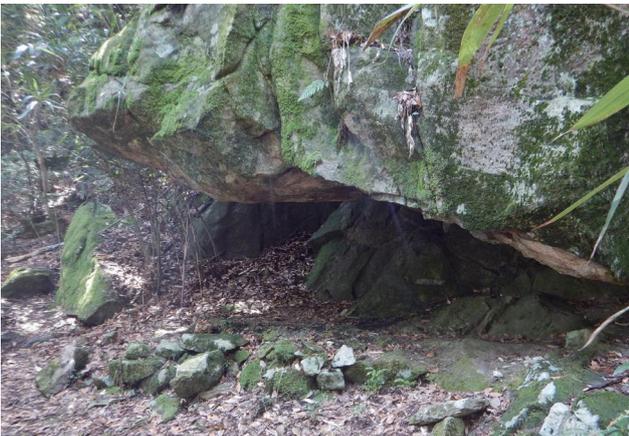
写真3-23 福城窟

きた。修験道における山内での行場や祭祀場については「五井七窟」とよばれる湧水地と石窟(岩屋)が有名であるが、山中の行として最大の行事であった「大巡行」と呼ばれる山内を巡る回峰行の記録が参考となる。仲谷坊が残した『天保八年大巡行法』から復元されるルートは、東院谷地区の薬師堂を基点に法城窟、福城窟、益影の井、冠石、中院、大南窟を経て中宮の大講堂、行者堂(梵字石)、馬蹄岩、御本社(上宮)、仏頂山、普地窟、船石、剣窟、獅子宿、雨宝童子(元水場)を経て薬師堂に帰るというルートであった(写真3-23、24)。

きた。修験道における山内での行場や祭祀場については「五井七窟」とよばれる湧水地と石窟(岩屋)が有名であるが、山中の行として最大の行事であった「大巡行」と呼ばれる山内を巡る回峰行の記録が参考となる。仲谷坊が残した『天保八年大巡行法』から復元されるルートは、東院谷地区の薬師堂を基点に法城窟、福城窟、益影の井、冠石、中院、大南窟を経て中宮の大講堂、行者堂(梵字石)、馬蹄岩、御本社(上宮)、仏頂山、普地窟、船石、剣窟、獅子宿、雨宝童子(元水場)を経て薬師堂に帰るというルートであった(写真3-23、24)。

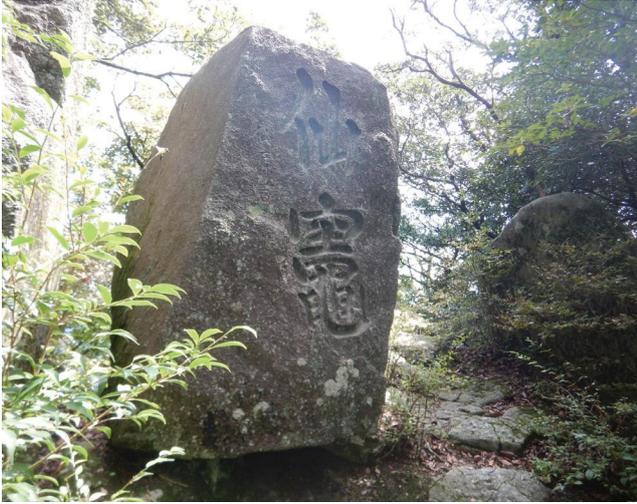
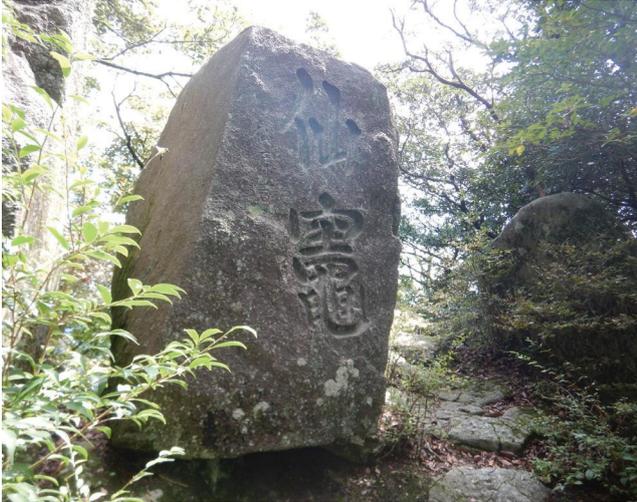
写真 3-25 竈門岩

の由来ともいわれる三石が鼎立した岩があり、信仰上重要な岩であったが、その一石が倒れ長らく苔に埋もれた状態であったものを文化13年(1816)に再興したものである(写真3-25)。

の由来ともいわれる三石が鼎立した岩があり、信仰上重要な岩であったが、その一石が倒れ長らく苔に埋もれた状態であったものを文化13年(1816)に再興したものである(写真3-25)。

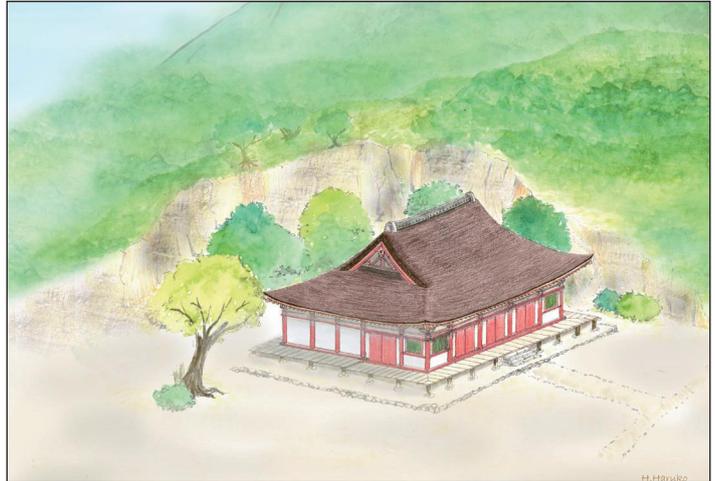
図3-20 礎石建物イメージ図

下宮礎石建物の南西約100mの位置にあり、平成21年度の発掘調査により平安時代の仏殿と考えられる礎石建物(堂舎)が発見され、その価値が古代後期の宝満山での信仰を示す証拠の一つとして認められ史跡指定された。少なくとも近代以降は耕作地であり、ここは個人所有であり、指定後も耕地などとして管理、利用されている(写真3-29)。
