第3節 自然災害

第4章 史跡の価値

第5章 保存活用の現状と課題

第7章 保存管理

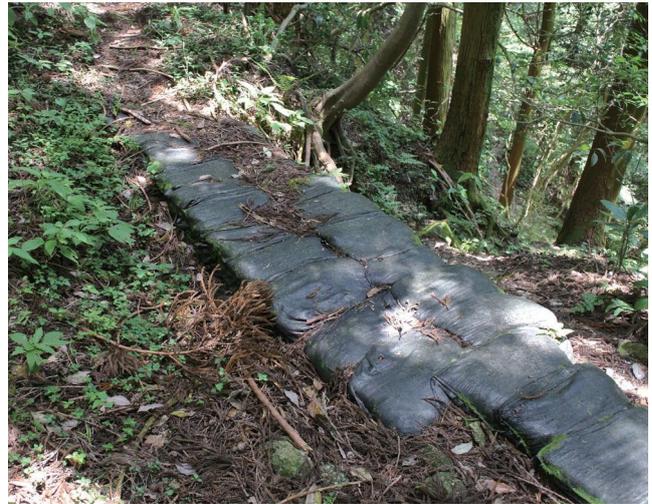
近年、台風や豪雨、地震による災害で、山内各所で土石流や倒木が頻繁に発生するようになった。上宮地区では平成28年(2016)4月の熊本地震により、礼拝石北側の岩が崩落した。また、西院谷、東院谷地区においては平成15年(2003)7月、平成21年(2009)7月、平成24年(2012)7月、平成30年(2018)7月に豪雨により、石垣や坊跡の平坦面や後背部の斜面が崩壊する事案が複数個所で発生した。太宰府市、筑紫野市は被害状況の記録化を行い、土のう設置等で応急的な措置を講じてきた(写真3-30)。

写真 3-30 水害箇所の土のう設置 (坊跡石垣)

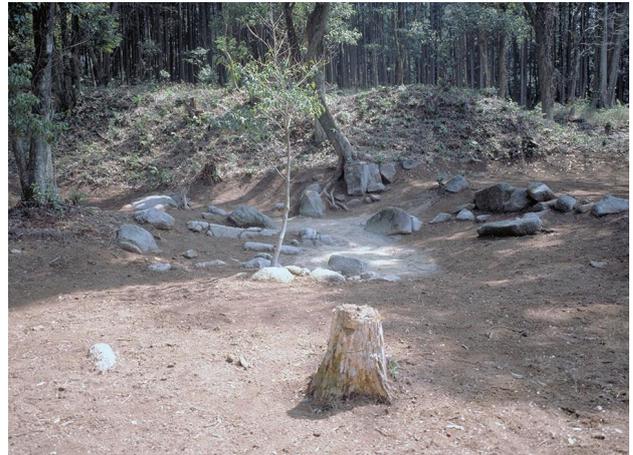
写真 3-31 内山辛野遺跡

太宰府市の内山・北谷に広がり、中世の庭園を含む遺跡で、平成16年1月30日太宰府市の史跡に指定された。遺跡はひな壇状の人為的造成面や石垣や土塁が残り、その中に数寄屋風の小規模な礎石建物と飛び石、組石からなる庭園遺構などが見つかっている(写真3-31)。庭園については鎌倉時代から室町時代初期に属し、筑前守護武藤少弐氏との関わりが指摘されている。

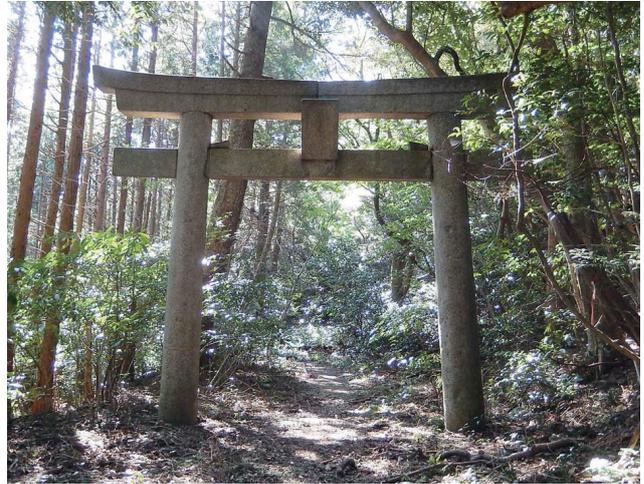
写真 3-38 愛嶽山の石鳥居

江戸時代・寛政3年(1791)に宮司新坊が本願し、近隣の大庄屋たちの発起により建立されている(写真3-38)。

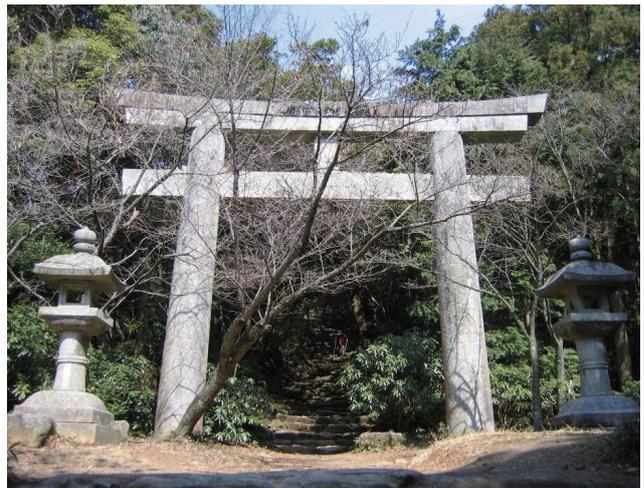
写真 3-39 一の鳥居

内山から山頂に至る登拝道にある鳥居で、一の鳥居と呼ばれ、延宝7年(1679)に建立された(写真3-39)。宝満山で江戸期に建立された建築物は、廃仏毀釈によって破壊されており、この鳥居は宝満山に残る数少ない江戸期の建築物である。建立年代や施主が明確な鳥居としては市内で最も古いものである。平成27年(2015)10月20日に太宰府市指定文化財に指定された。

なお、一ノ鳥居は座主平石坊弘有が勧進し、福岡藩三代藩主黒田光之が檀主となっており、衆頭であった弘有が宝満山の復興に尽力した活動の証左として貴重なものである。

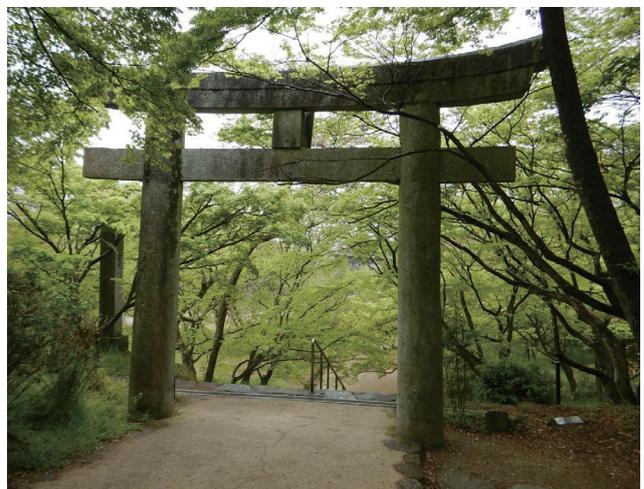
写真 3-40 下宮の鳥居 (3つ目の鳥居)

下宮駐車場から最初の鳥居は近年のもの、次の石の鳥居は昭和3年(1928)に炭鉱王麻生太吉が奉献したものである。3つ目の鳥居は応永9年(1780)に加藤一純により建立されている(写真3-40)。登山口の鳥居は、昭和2年(1927)に炭鉱会社「貝島合名会社」が建立。

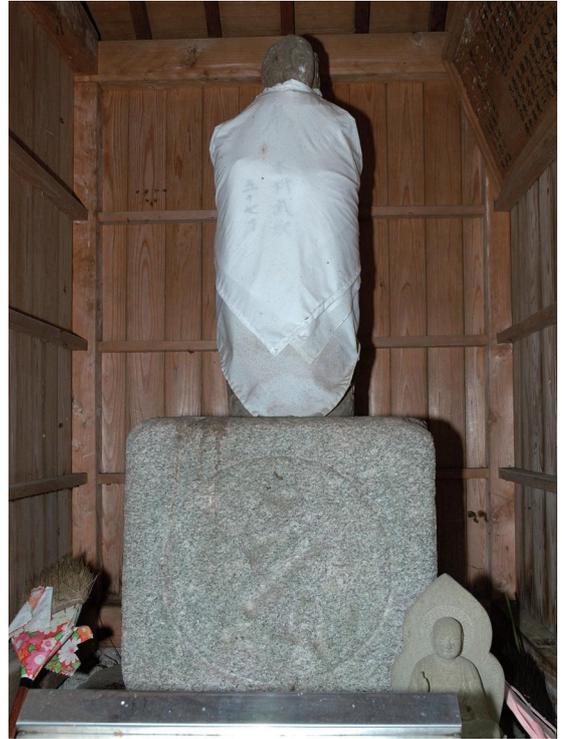
写真 3-41 a. 日あけ地藏台座

- a. 日あけ地藏尊小堂内の台座で、大型の層塔もしくは宝篋印塔の塔身。鎌倉時代後期。花崗岩製。(写真 3-41)
- b. 板碑。高さ 1.63 m。頂部を三角形の山形にし、二段の水切りを入れる整形板碑。碑面には梵字で不動明王が彫られている。伝金剛兵衛の墓。鎌倉時代後期～南北朝時代。(写真 3-42)
- c. 板碑。高さ約 1.8 m。自然石を利用。大日如来の梵字を彫る。時期不詳。(写真 3-43)

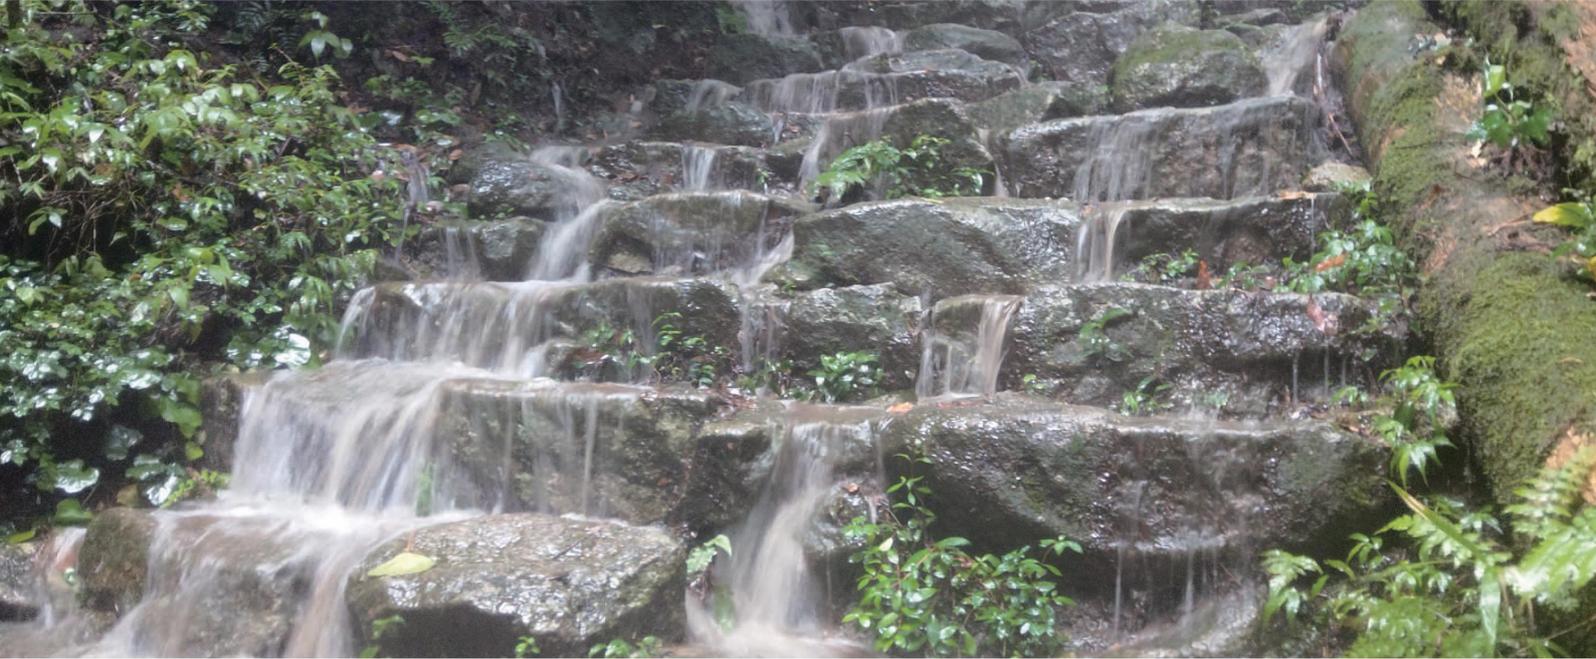
登拝道 雨水時の現状

- ・ 指定地が広大であるため、遺構の状況把握、現況調査が不十分である。
- ・ 廃仏毀釈後に山内の管理が行き届かなくなったことで雨水経路が変化し、あわせて年間7万人を超すと推計される登山者の増大や近年の豪雨災害により、登拝道や東院谷、西院谷地区の坊跡などの遺構の劣化や崩壊が進んでいる。
- ・ 遺構の応急処置を施さなければ被災範囲が拡大する恐れがあり、計画的な応急処置が必要である。
