阿志岐小学校

通学路交通安全プログラム 合同点検実施状況

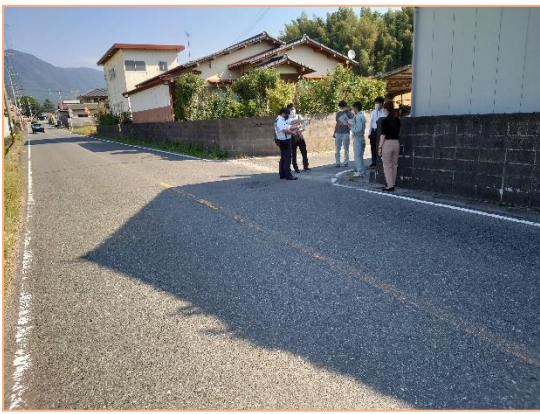
学 校 名	阿志岐小学校	学 校 案 件 NO.	阿志岐小2
所 在 地	阿志岐 798 番地付近		
問 題 点	車・トラックの通行が多い。ガードレールなし。スピードを出して走行。		
現場確認状況

車・トラックの通行が多い。ガードレールなし。スピードを出して走行。

- 路側線内のカラー舗装検討
(雑草等の清掃含む)

点 検 結 果	・路側線内のカラー舗装検討 (雑草等の清掃含む)		
対応部署	維持管理課

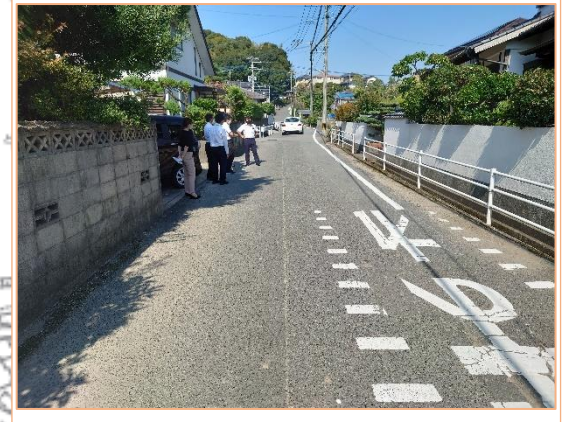
学 校 名	阿志岐小学校	学 校 案 件 NO.	阿志岐小3
所 在 地	牛島 牛島観音堂付近		
問 題 点	車の通行が多い。見通しが悪い。スピードを出して走行。

車の通行が多い。見通しが悪い。スピードを出して走行。

- ・側溝蓋の設置、ガードレール撤去、路側線の引き直し検討
(地域の意向や事業費を精査のうえ実施について検討)

点 検 結 果	・側溝蓋の設置、ガードレール撤去、路側線の引き直し検討 (地域の意向や事業費を精査のうえ実施について検討)
対応部署	維持管理課
